### NAZWA I POCHODZENIE

Nazwa międzynarodowa:	Merbau
Nazwa łacińska:	Intsia bijuga.
Rodzina:	Caesalpiniaceae
Pochodzenie:	Azja południowo-wschodnia, Australazja

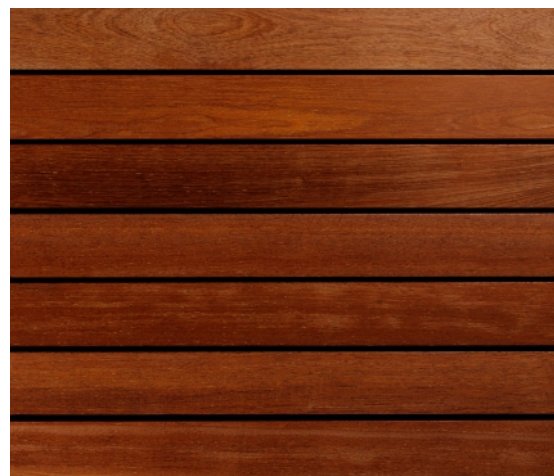
Biel:	białożółty, wyraźnie oddzielony
Twardziel:	czerwonobrzązowa do ciemnobrzązowej
Przebieg włókien:	układ prosty lub pasiasty
Tekstura:	średnio gładka do szorstkiej
